EMPRESA ELÉCTRICA AMBATO
REGIONAL CENTRO NORTE S.A.

MEMORANDO SUBT-OPM-001-2024

PARA PRESIDENCIA EJECUTIVA (E)
DE TLGO. LUIS TIXI
ASUNTO F.8. INFORME DE LA COMISION SUBT-0111-2023, ASISTENCIA A ACTIVIDADES DE TERMOGRAFÍA EN LAS SUBESTACIONES PUYO 2, MUSHULLACTA Y PUYO 1
FECHA Lunes 08, enero 2024

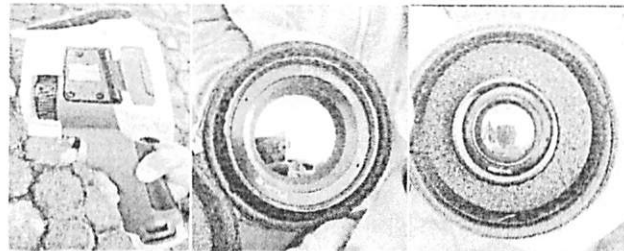
Fig. 1. Cámara termográfica utilizada en los trabajos con sus lentes ópticos.

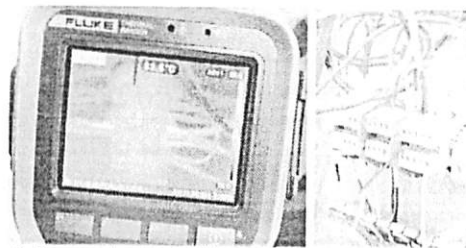
- Luego de realizar la exploración de toda la subestación en busca de puntos calientes, se encontró un calentamiento no crítico en el tablero de comunicaciones, en el cable de alimentación de DC en la bornera principal. Se procede a revisar, encontrando el tornillo flojo en la platina que hace puente para distribuir el negativo en toda la bornera, quedando solucionado dicho punto de calentamiento.

Fig. 2. Punto caliente en tablero de comunicaciones.

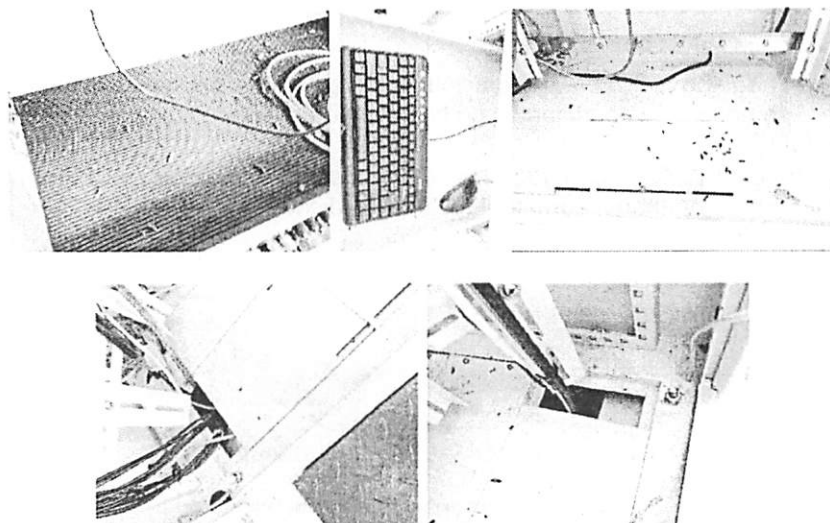
- Se comunica al Centro de Control la presencia del personal, y los trabajos a realizarse.
 - En horas de la mañana se realiza una inspección de todos los tableros a intervenir con el propósito de confirmar que todo está trabajando en condiciones normales antes de hacer el barrido de termografía.
 - Se encuentra la sala de control con una temperatura alta, se procede a encender el aire acondicionado para tener una temperatura adecuada en los tableros.
 - Se revisa el sistema de análisis de gases del transformador, encontrando el computador apagado, se realiza las pruebas correspondientes confirmando que el COPU no funciona.
- Hay evidencia de excrementos de animales que han ingresado al tablero, se procede a limpiar y a tapar los agujeros por donde ingresan dichos animales.

Fig. 3. Condiciones anteriores con presencia de excremento de animales en armario del PC del analizador de gases.
