EMPRESA ELÉCTRICA AMBATO
REGIONAL CENTRO NORTE S.A.

MEMORANDO SUBT-OPM-161-2025

PARA : PRESIDENCIA EJECUTIVA
DE : ING. ISAAC SÁNCHEZ – JEFE DE UNIDAD 2
ASUNTO : INFORME DE LA COMISIÓN SUBT-072-2025 SUPERVISIÓN DE LOS TRABAJOS DE INSTALACIÓN DEL SENSOR DE ARCO ELÉCTRICO EN ANILLO EN LA BARRA DE LAS CELDAS 13,8 KV.
FECHA : 4 DE AGOSTO DEL 2025

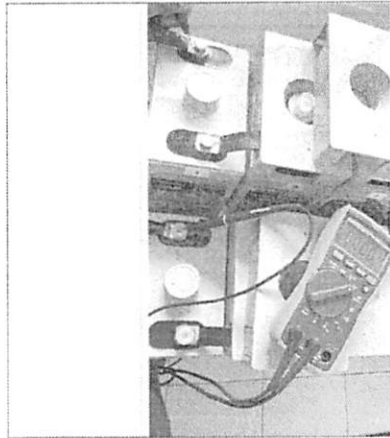
Fotografía 1. Banco de baterías descargado S/E Puyo 1.

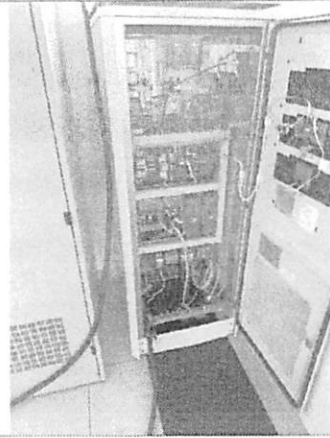
Fotografía 2. Cargador de baterías alimentado por acometida externa S/E Puyo 1.

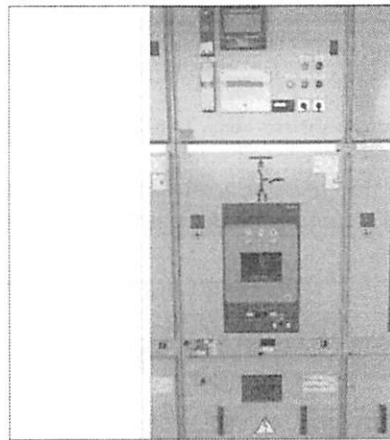
Fotografía 3. Interruptor 52MT11 totalizador 13.8kV del transformador ECUATRAN S/E Puyo 1

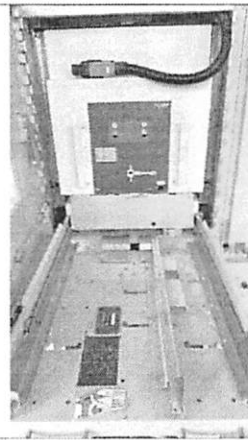
Una vez normalizada la subestación, se imposibilitó la inserción del interruptor 52MT21 para que el transformador marca Shenda suministre la potencia, por lo que, se identifica una falla mecánica lo cual impedía la normalización de este interruptor, para solventar dicho inconveniente, se solicitó el desplazamiento de personal de subestaciones con herramientas para la corrección de la falla mecánica; debido a esto, la carga de la subestación Puyo 1 fue suministrada por el transformador marca ECUATRAN, como se muestra en las fotografías 3 y 4.

Fotografía 4. Averiado Interruptor 52MT21 del transformador SHENDA S/E Puyo1

- Comunicaciones con Centro de Control para informar la presencia del personal, trabajos a realizarse y coordinación de maniobras de desconexión y normalización del sistema de 69kV y 13.8kV
- Mantenimiento correctivo al sistema de inserción y extracción de interruptor 52MT21.
- Normalización de alimentación del cargador de baterías y desconexión de acometida externa.
- Traslado a la ciudad de Ambato.

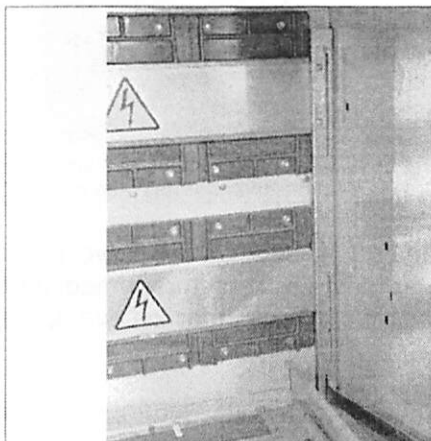
Se determinó que el fallo en el sistema de inserción y extracción del interruptor 52MT21 fue ocasionado por la deformación de las persianas que cubren los contactos de la salida hacia el transformador de potencia marca Shenda (fotografía5), ocasionando el trabamiento del mecanismo y deformación de piezas mecánicamente conectadas al mismo como se evidencias en las fotografía 6 y, adicionalmente, causando deterioro en la base del interruptor como se evidencian en las fotografías 7 y 8, lo que imposibilitaba la inserción y cierre del interruptor 52MT21 para la normalización del sistema el día anterior.

Fotografía 5. Deformación de persianas de protección de contactos 13.8kV hacia transformador SHENDA.

Corregido el sistema de inserción y extracción del interruptor se procede al cierre del interruptor 52MT21 y normalización de la S/E Puyo 1 con los dos transformadores de potencia en paralelo suministrando energía de manera conjunta, adicionalmente, se normaliza la conexión desde el tablero de servicios auxiliares como se muestran en las fotografías 9 y 10.

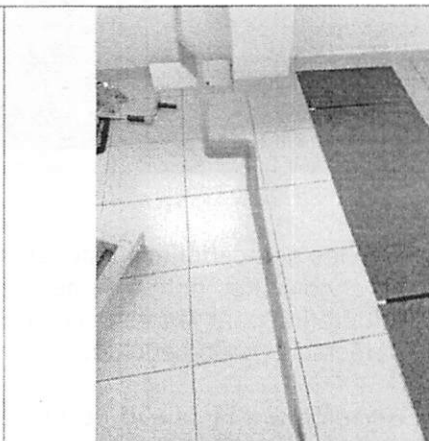
Fotografía 6. Deformación de piezas por trabamiento en las persianas.

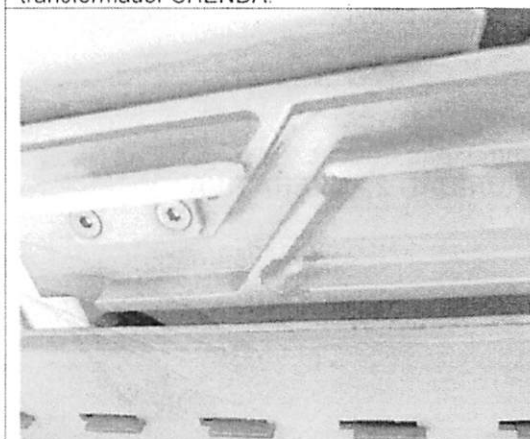
Fotografía 7. Desgaste en base de interruptor 52MT21 lado izquierdo.

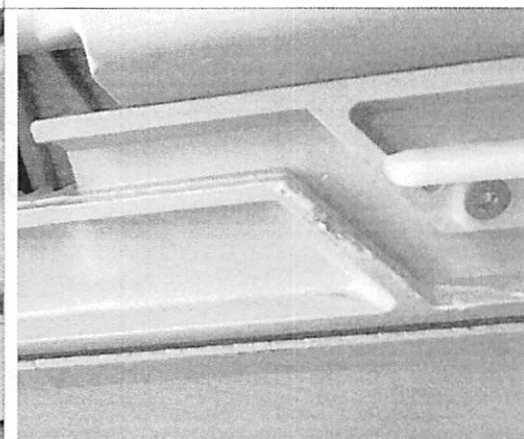
Fotografía 8. Desgaste en base de interruptor 52MT21 lado derecho.

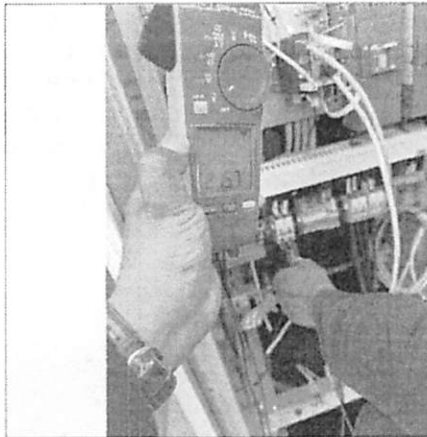
Fotografía 9. Normalización de alimentación AC del cargador de baterías.

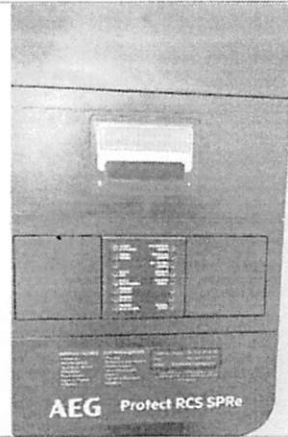
Fotografía 10. Cargador de baterías sin alarmas y en condiciones normales de operación..
