MEMORANDO AI-0142-2018

PARA: PRESIDENTE EJECUTIVO
DE: AUDITORA GENERAL ENC.
ASUNTO: INFORME DE INSPECCIÓN Y VERIFICACIÓN DE PROYECTOS DE INVERSIÓN FERUM BID II SIN EXTENSIÓN DE RED
FECHA: SEPTIEMBRE 04, 2018

INFORME DE INSPECCIÓN Y VERIFICACIÓN TÉCNICA DEL PROGRAMA DE ELECTRIFICACIÓN RURAL Y URBANO MARGINAL FERUM-BID II-FMAM SIN EXTENSIÓN DE RED

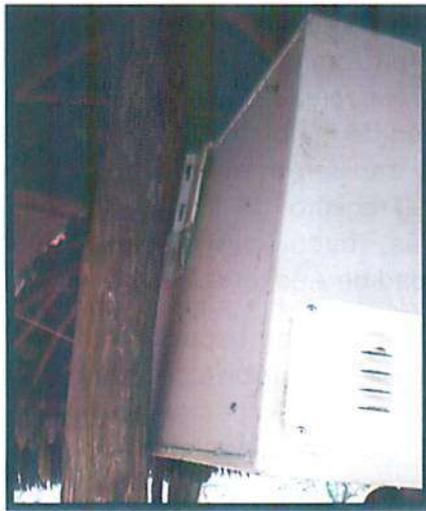
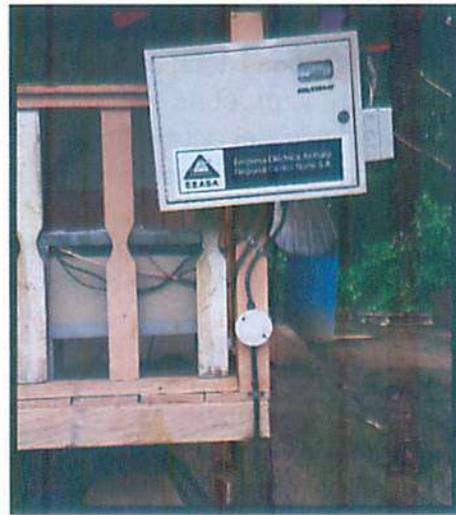
2.- INSTALACIÓN INADECUADA DE GABINETES

En la inspección realizada se pudo visualizar que los gabinetes en donde se encuentran instalados la mayoría de los equipamientos del sistema fotovoltaico poseen solo un punto de sujeción y por ende no se encuentran bien sujetos a las paredes, las siguientes imágenes muestran los hechos comentados:

En la inspección física en el sitio en la Comunidad Playas Bobonaza, se observó que los gabinetes de equipos no se encuentran empotrados fijamente a las paredes o columnas de las viviendas.

Solicite al Jefe de Área Energías Renovables, disponga al contratista de la obra, asegure los gabinetes a las paredes o columnas de las viviendas, a fin de precautelar los equipos instalados y la integridad del sistema fotovoltaico.

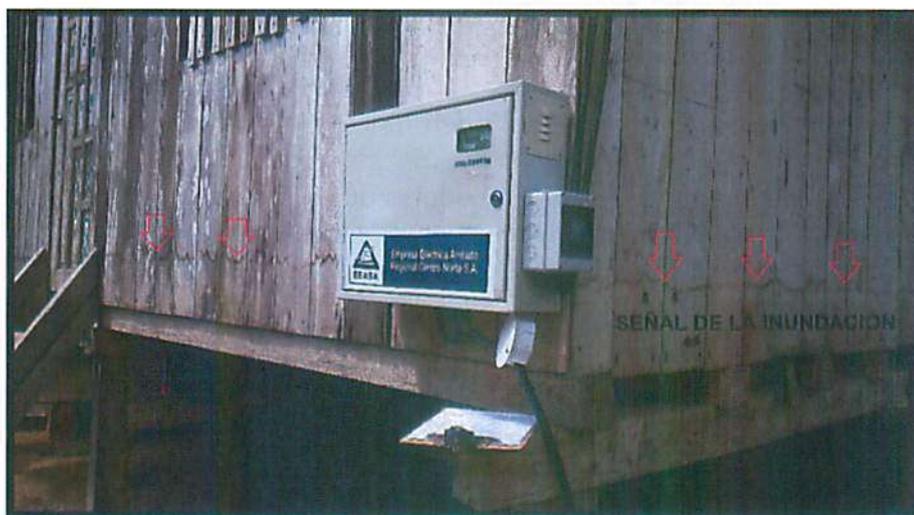
3.- SISTEMAS FOTOVOLTAICOS CON RIESGO DE INUNDAMIENTO.

En la inspección realizada se pudo visualizar que los sistemas fotovoltaicos de las cuentas No. 330437 y 330438 se encuentran en una zona baja, la cual es propensa a inundaciones, la siguiente imagen muestran el hecho comentado:

En la inspección física realizada en la Comunidad Playas Bobonaza, los días 18 y 19 de julio del 2018, se observó que debido a las lluvias de los días anteriores, hubo una crecida del río Bobonaza, el mismo que atraviesa la comunidad, por lo que las precipitaciones alcanzaron hasta los gabinetes instalados, aspecto que fue identificado en las cuentas Nos. 330437 y 330438, sin embargo, este hecho no afectó el funcionamiento de los sistemas fotovoltaicos.

Solicite al Jefe de Área Energías Renovables, disponga al contratista de la obra, realice la reubicación de los gabinetes expuestos, a fin de precautelar los equipos instalados y la integridad de los sistemas fotovoltaicos.

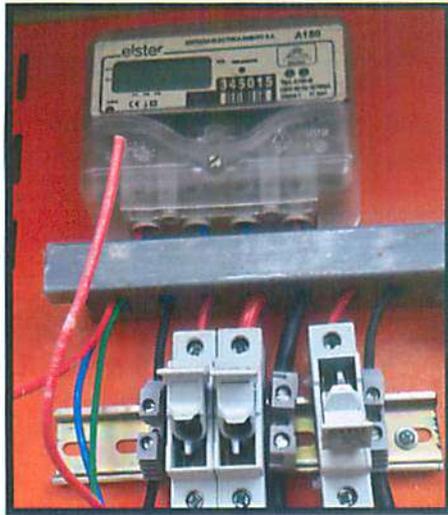
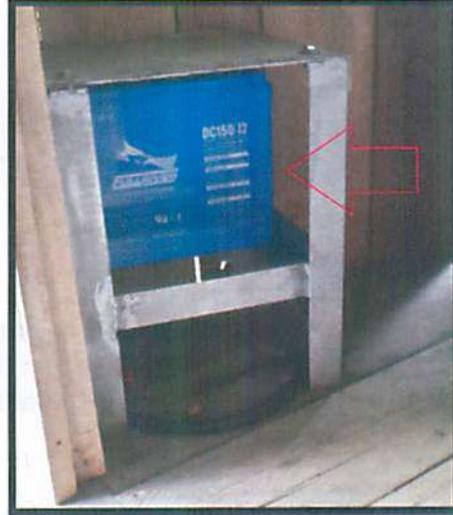
1.- SISTEMAS FOTOVOLTAICOS SIN FUNCIONAR.

En la inspección realizada al sitio del proyecto, se determinó que tres sistemas fotovoltaicos se encuentran sin funcionar, el siguiente cuadro muestran el hecho comentado y las causas que originan el desperfecto:

| N° CTA. | ESTADO | CAUSA |
|---|---|---|
| 331080 | SIN FUNCIONAMIENTO | FUSIBLES QUEMADOS |
| 331094 | SIN FUNCIONAMIENTO | FUSIBLES QUEMADOS |
| 331072 | SIN FUNCIONAMIENTO | FALTA UNA BATERIA |

De los 34 sistemas inspeccionados 3 se encuentran sin funcionar, esto debido a diferentes causas.

Solicitará al contratista de la obra subsanar todas las observaciones del acta provisional, y dejar en perfecto funcionamiento todos los sistemas fotovoltaicos.

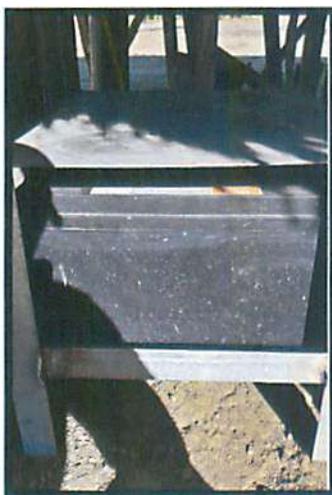
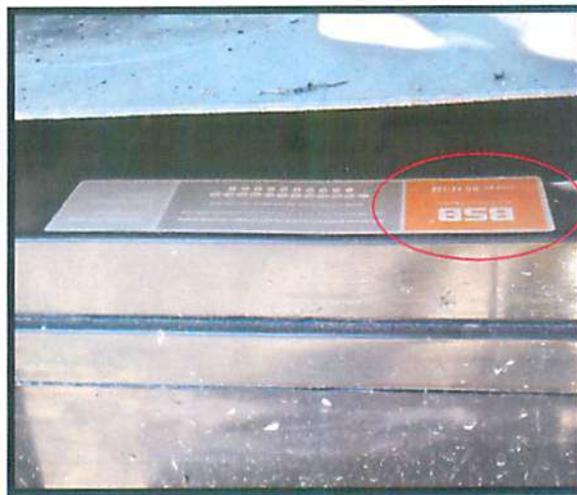
2.- BATERÍAS DE DIFERENTE MARCA AL CONTRATADO

En la inspección en campo se observó que en la cuenta No. 331071, donde se debían instalar baterías FULLRIVER según la oferta del contratista para este proceso, sin embargo se instaló baterías de marca BSB en el sistema fotovoltaico indicado, las siguientes imágenes muestran le hecho comentado:

En la inspección física se observó que las baterías de la cuenta No. 331071, son de diferente marca a las contratadas.

Solicitará al fiscalizador del contrato, un informe técnico en el cual detalle si las baterías de marca BSB cumple con los requerimientos de la EEASA para sistemas fotovoltaicos, y se detalle los motivos del cambio.
