## INFORME DE INSPECCIÓN Y VERIFICACIÓN TÉCNICA DEL PROGRAMA DE ELECTRIFICACIÓN RURAL Y URBANO MARGINAL FERUM-BID III CON Y SIN EXTENSIÓN DE RED

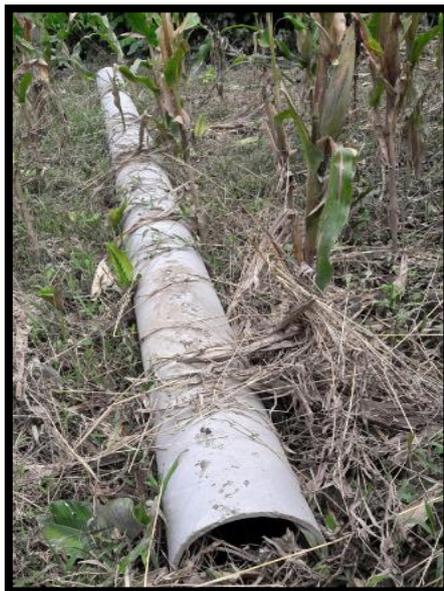
P. 272605

En la inspección al sitio del proyecto, se evidencio que el poste No. 272605 se encuentra roto y en el piso, por lo que fue sustituido; el poste No. 272606 se encuentra doblado, y el conductor ACSR del neutro localizado entre los postes averiados se encuentra fragmentado, las siguientes imágenes muestran los hechos comentados:

Los postes Nos. 272605 y 272606, fueron afectados por el mal clima y por el aumento del caudal del río Napo, aspecto que causó que el conductor ACSR1X1/0 del neutro se encuentre en el suelo.

Solicitará al fiscalizador del contrato la inspección de este particular y determinará las condiciones necesarias para sustituir el conductor afectado, previniendo que sucesos similares no vuelvan a ocurrir.

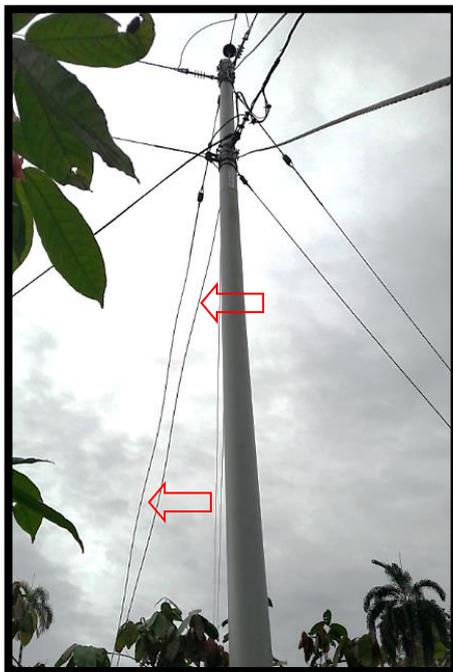
En la inspección al sitio del proyecto se pudo observar que los tensores TTDT instalados en el poste No. 272687 se encuentran flojos, la siguiente imagen muestra el hecho comentado:

En la inspección en sitio del proyecto se visualizó que los tensores TTDT pertenecientes al poste No. 272687 se encuentran flojos.

Solicitará al constructor de la obra el ajuste y calibración de los tensores mencionados, ya que este suceso representa un riesgo potencial hacia el buen funcionamiento de la red de distribución de energía eléctrica.

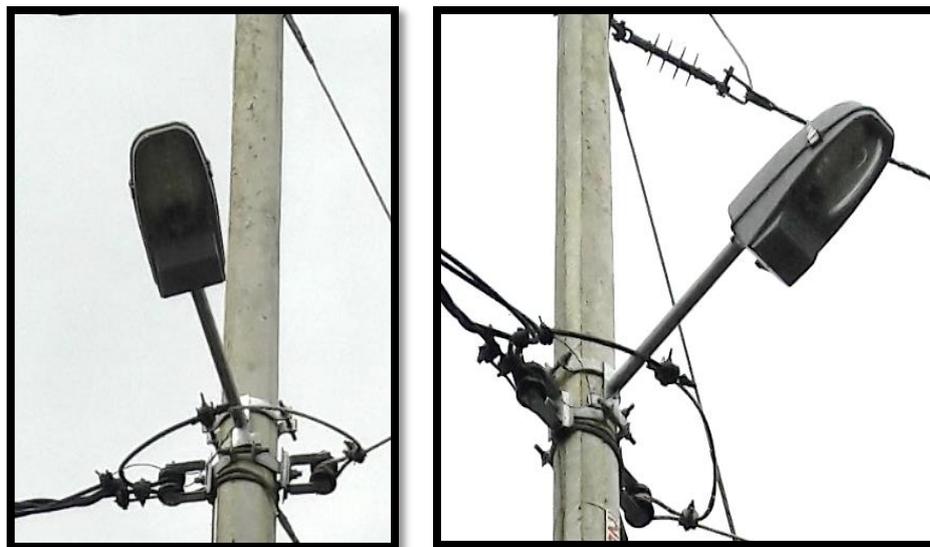
Según la liquidación final presentada por el contratista al área técnica, la cual registra la instalación de 39 luminarias LDOS100ACC en los sectores inspeccionados, las mismas que no poseen los respectivos stickers de codificación, como indica el memorando No. DOM-REP-0614-2013 el mismo que se ampara en la regulación 005/14 CONELEC, las siguientes imágenes muestran el hecho comentado:

En la inspección física se constató que ninguna de las 39 luminarias instaladas en este proyecto posee los stickers de codificación, el cual es un requerimiento de la sección de Alumbrado Público de la EEASA.

Se recomienda acatar las disposiciones del memorando No. DOM-REP-0614-2013, a fin de que se mantenga actualizado los inventarios de activos del APG de la EEASA, lo que permitirá dar seguimiento por parte de las autoridades de control.

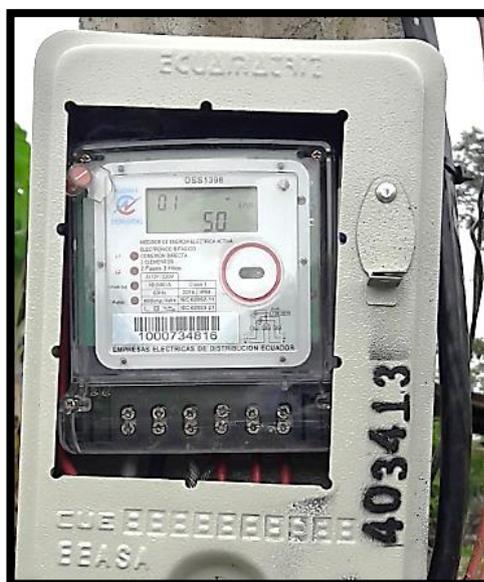
En el sector Centro Agrícola, se observó que la cuenta No. 403413 se encuentra sin la cubierta protectora, hecho que representa un riesgo de manipulación del equipo de medición, la siguiente imagen muestra el hecho comentado:

El equipo de medición se encuentra sin su cubierta protectora.

Solicitará al contratista de la obra, la reposición del elemento faltante en el equipo de medición.

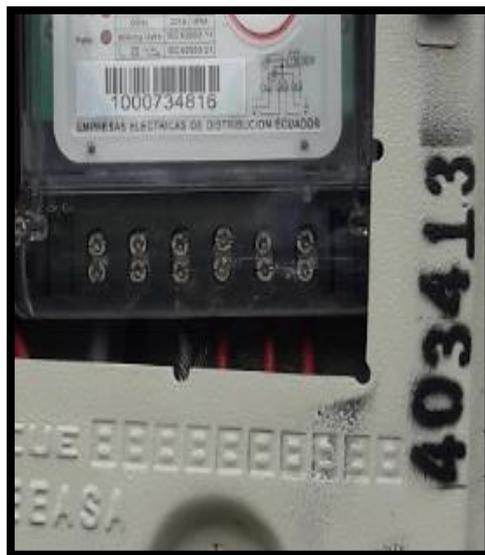
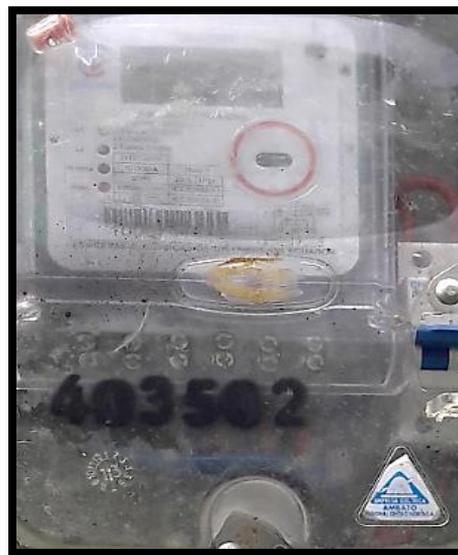
En el recorrido realizado durante la inspección técnica realizada, se observó que existen algunas equivocaciones en el registro de los números de los medidores, por parte del contratista de la obra; en el siguiente cuadro se describen los sucesos mencionados:

Mediante la inspección física realizada y la revisión de los documentos de liquidación, se determinó que existen inconsistencias en el registro de la información de las cuentas No. 403502 y 403413.

Solicitará al contratista de la obra la corrección de los errores descritos, en la documentación de la liquidación, SISCOM o en sitio, según sea el requerimiento de cada caso.

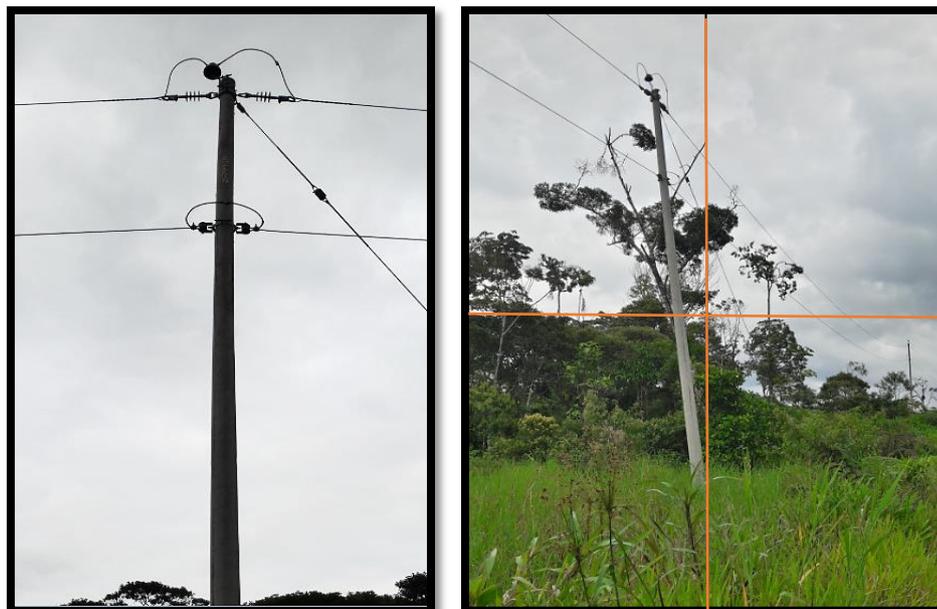
En la inspección al sitio del proyecto se evidencio que el poste No. 251307 se encuentra con una inclinación, las siguientes imágenes muestran el hecho comentado:

El poste No. 251307 se encuentra inclinado hacia un costado.

Solicitará al contratista de la obra, la corrección de la inclinación del poste, a fin de precautelar la integridad de la red de distribución de energía eléctrica.

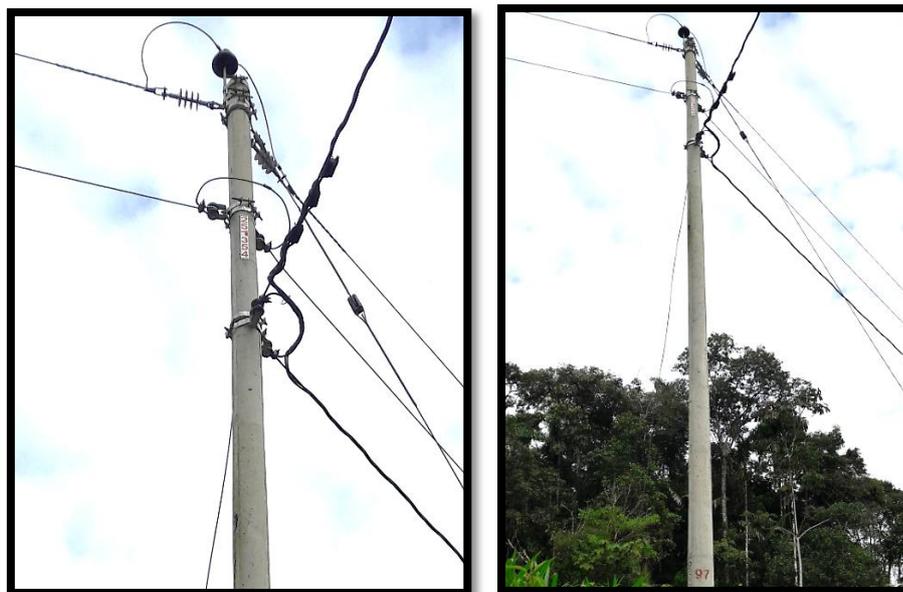
En la inspección al sitio del proyecto se pudo observar que el tensor TTSD vinculado al poste No. 251354 se encuentra flojo, las siguientes imágenes muestra el hecho comentado:

En la inspección en sitio del proyecto se visualizó que el tensor TTSD perteneciente al poste No. 251354 se encuentra flojo.

Solicitará al constructor de la obra el ajuste y calibración del tensor mencionado, ya que este suceso representa un riesgo potencial hacia la integridad del poste y los elementos instalados en el mismo.

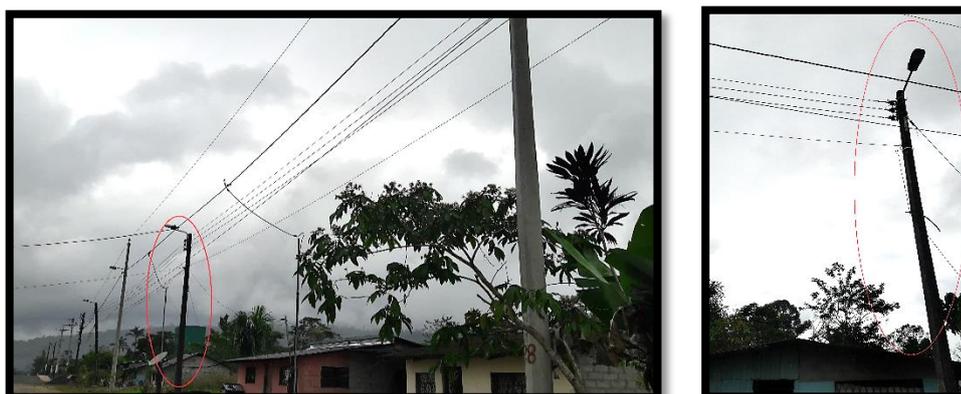
En el recorrido realizado, se observó que en el sitio del proyecto se encuentra instalada la red de distribución nueva, junto a esta se encuentra la red antigua (desenergizada), las siguientes imágenes muestran el hecho comentado:

En la verificación física, se observó que se encuentra instalado en el mismo sitio la red de distribución nueva construida y la red antigua desenergizada, debido a que en el contrato no se incluyó el rubro de desmantelamiento.

- a. Solicite al Área Técnica, realice una verificación en sitio, con el propósito de comprobar si se encuentra desenergizada la red antigua, y se proceda con el desmantelamiento.
- b. Solicite a los administradores y fiscalizadores de obras de repotenciación, consideren en los futuros contratos el rubro de desmantelamiento, a fin de no dificultar la operación y el mantenimiento de la obra.

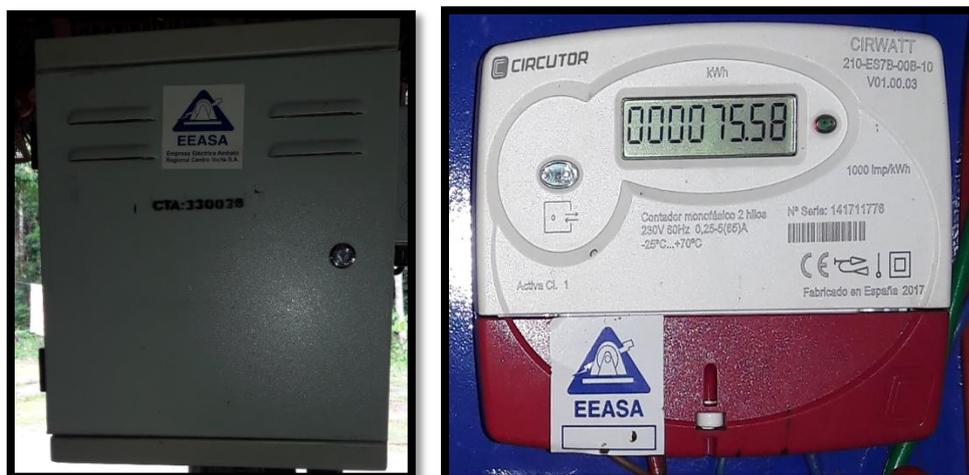
Según la hoja de información de sistemas fotovoltaicos facilitada por el fiscalizador del contrato, se encuentra registrada la cuenta N° 330036 con el medidor N° 171711776, lo que no concuerda con lo instalado en campo ya que la cuenta registra el medidor N° 141711776, las siguientes imágenes muestran el hecho comentado:

En los documentos facilitados por el fiscalizador del contrato y el sistema comercial de la EEASA, consta la cuenta N° 330036 con el medidor N° 171711776, pero en el sitio del proyecto se encuentra el medidor N° 141711776.

Solicitará al contratista de la obra la corrección de la información en los documentos pertinentes, a fin de que la información registrada en la liquidación guarde concordancia con lo instalado en campo.
